Intervento di restauro conservativo e miglioramento strutturale del teatro Comunale "Ebe Stignani" di Imola

L'attuale progetto "2007-2009" degli interventi di conservazione e di recupero funzionale del Teatro Comunale "Ebe Stignani" di Imola si articola in più fasi temporali.

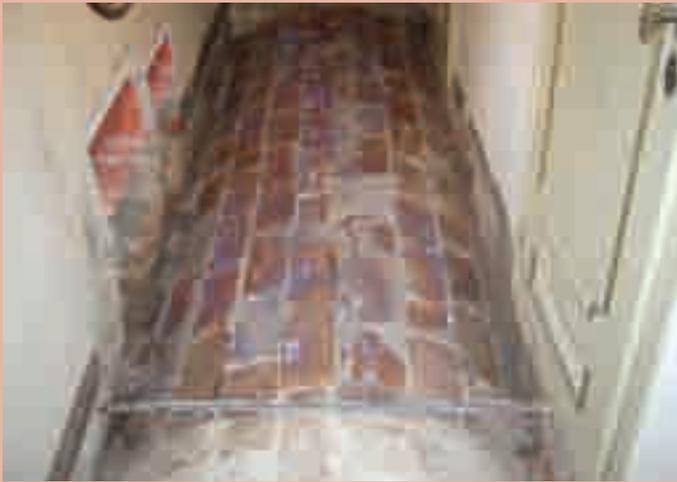
- 5 - Piante e sezioni della configurazione attuale del teatro.
- 6 - Vista di una volta in pietra in foglio dei corridoi.
- 6.1 - Palchetto 17-19 del III° ordine.

Le demolizioni dei pavimenti operate nel corso della prima fase di apertura del cantiere hanno mostrato l'esiguità delle strutture portanti del sistema dei palchi. Tale caratteristica è sicuramente derivata dall'aver eseguito il sistema dei palchi all'interno di uno spazio chiuso di dimensioni assegnate (figura 6).

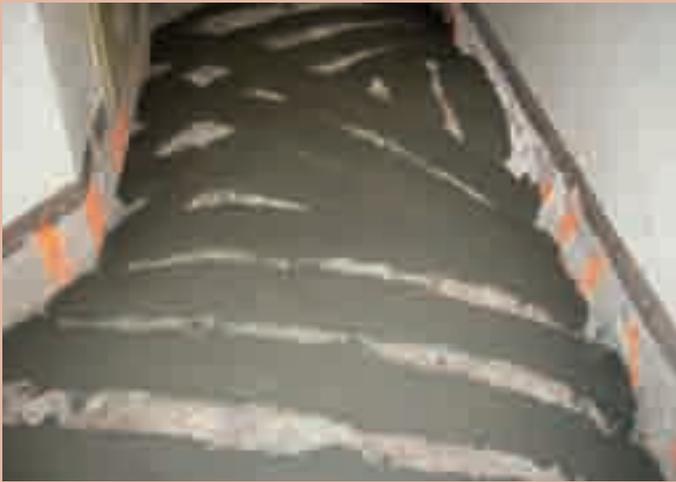
Nella situazione precedente ai consolidamenti, l'organismo murario del teatro presenta una notevole vulnerabilità sismica, conseguente alla possibilità che nel corso di uno scuotimento sismico le volte realizzate con mattonelle di cotto disposte a pietra in foglio possano perdere la forma geometrica e cadere per annullamento dell'effetto ad arco.

7 - Vista dello schema di rinforzo mediante reticoli di strisce di rinforzo.

su di un reticolo di strisce di fili metallici unidirezionali applicati esternamente all'estradosso delle volte per mezzo di un legante idraulico (figura 7).

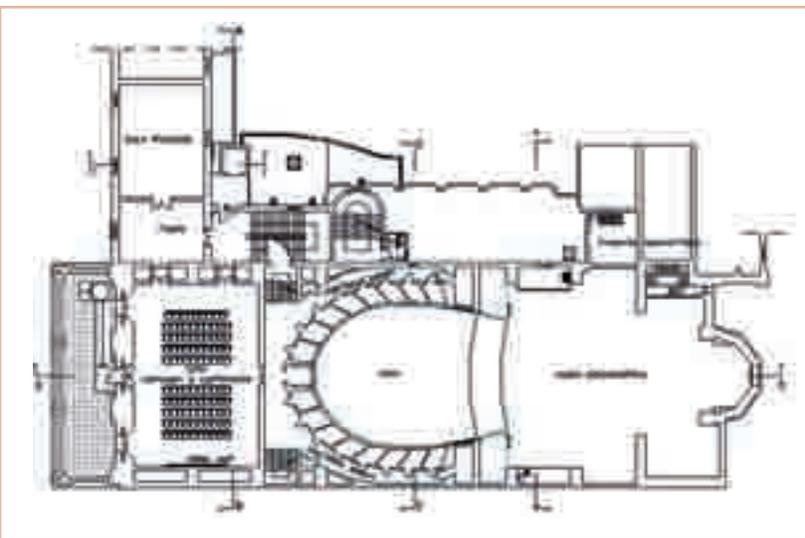
7.1 - Vista di sezione area di intervento.

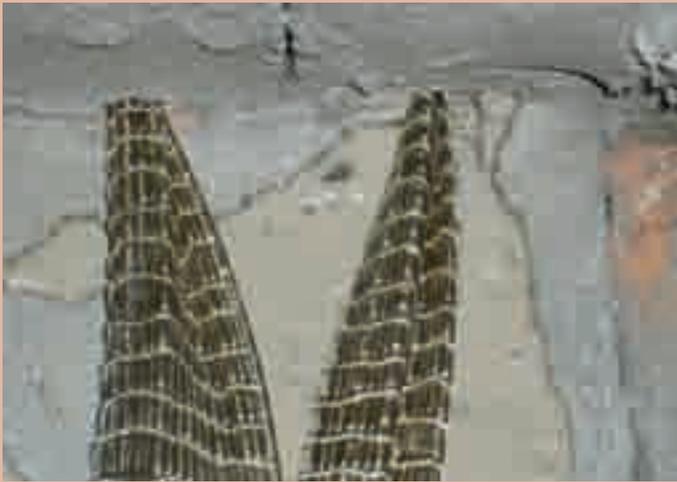
8 - Vista degli elementi di rinforzo SRCM.

Si è pertanto optato per l'applicazione all'estradosso delle volte di compositi SRCM (steel reinforced cement matrix) che consentissero di ottenere il sovraccarico utile netto di 600 kg./m² pur rispettando la condizione di resistenza al fuoco R90 per le strut-

ture portanti (figura 8). La soluzione prescelta, pur consentendo il passaggio degli impianti rispetto ai compositi in FRP realizzati con tessuto secco di carbonio rende accettabili le temperature che inevitabilmente si manifestano nelle volte in muratura in caso d'incendio.

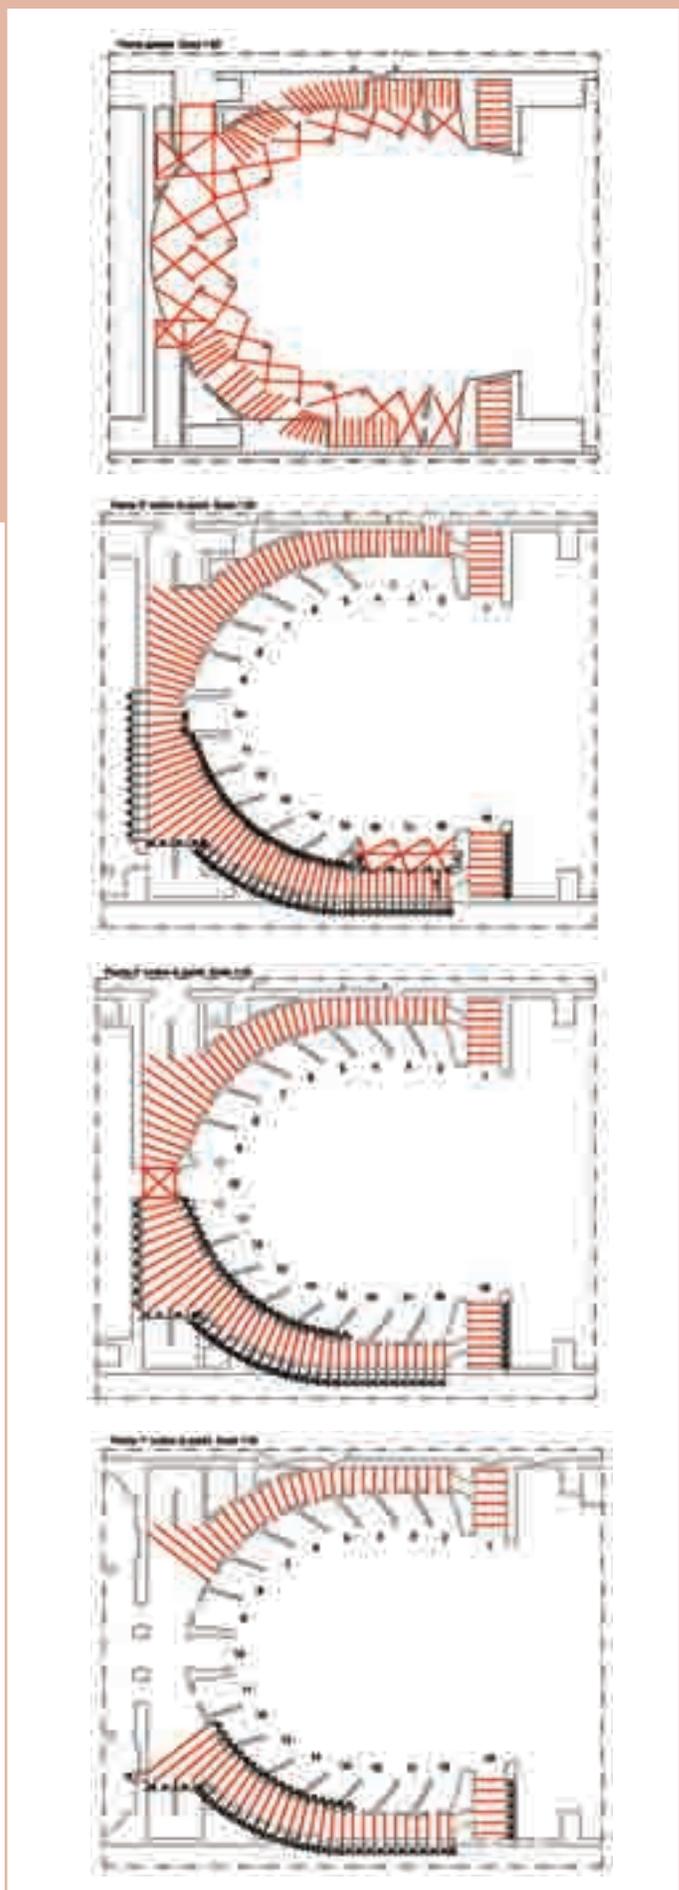
- 9 - Piante delle griglie di rinforzo disposte ai tre piani strutturali.
- 10 - Vista dello schema di rinforzo della galleria.
- 11 - Particolare di un rinforzo dei parapetti della galleria.

Nelle successive figure sono illustrate le distribuzioni di strisce di rinforzo adottate per i differenti impalcati a servizio dei palchi (figure 9.a-9.c).
