# VERIFICHE DI SICUREZZA ED INTERVENTI DI CONSOLIDAMENTO DELLA CHIESA DI S. MARTINO IN CASOLA

## SOMMARIO

## INTRODUZIONE

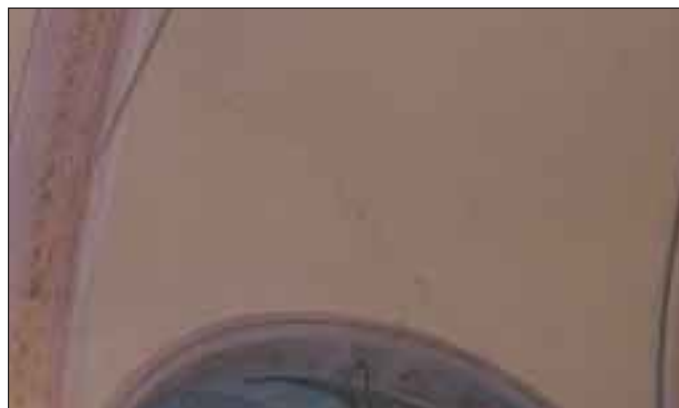
Fig. 3.a: Vista della lesione in corrispondenza del transetto (riferimento 1)

solo qualitativo, rafforza la tesi che le lesioni siano dovute principalmente a cedimenti fondali differenziali. Tuttavia, dal confronto tra modello e quadro fessurativo emergono anche incongruenze che non possono essere spiegate se non con il fatto che la costruzione è stata eseguita in diversi periodi successivi, con una distribuzione delle pressioni sul terreno che ovviamente si discosta localmente dalla ipotizzata distribuzione elastica.

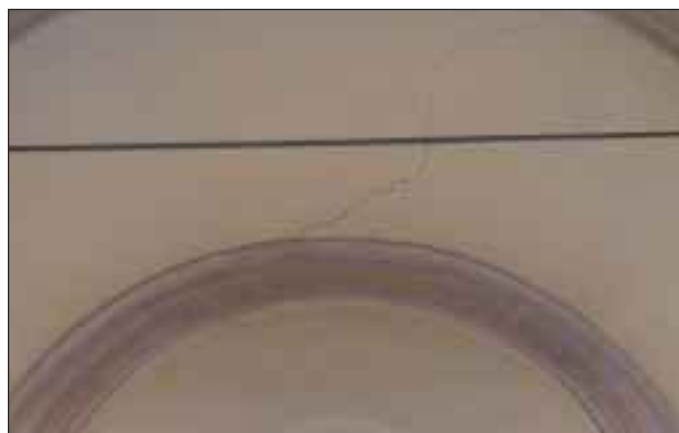
Fig. 3.b: Vista della lesione in corrispondenza dell'arco di facciata (riferimento 2)

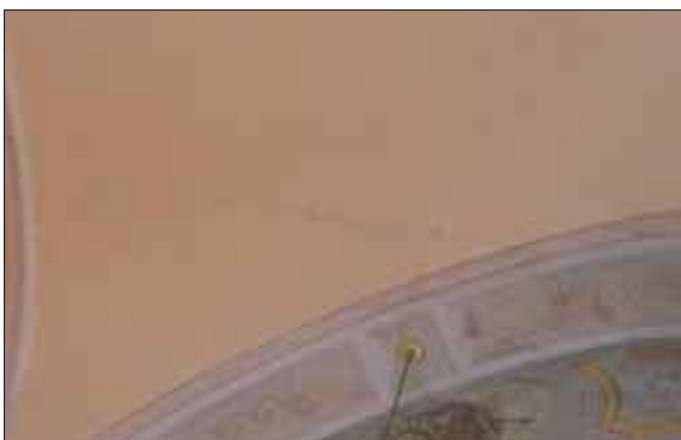
Fig. 5.a: Fessura presente sull'arco soprastante l'altare (riferimento 4)

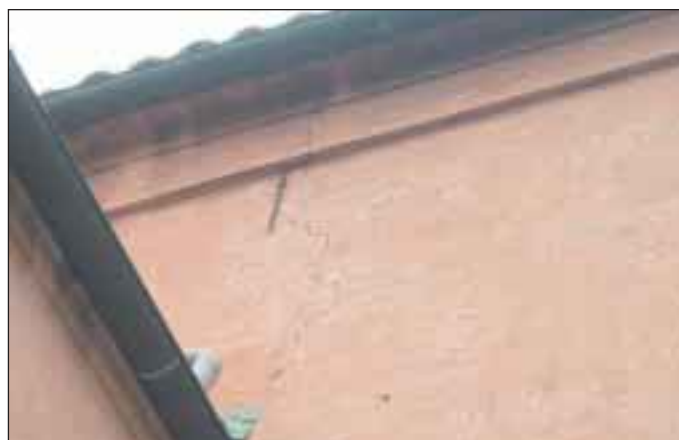
Fig. 5.c: Fessura presente tra navata e transetto (riferimento 6)

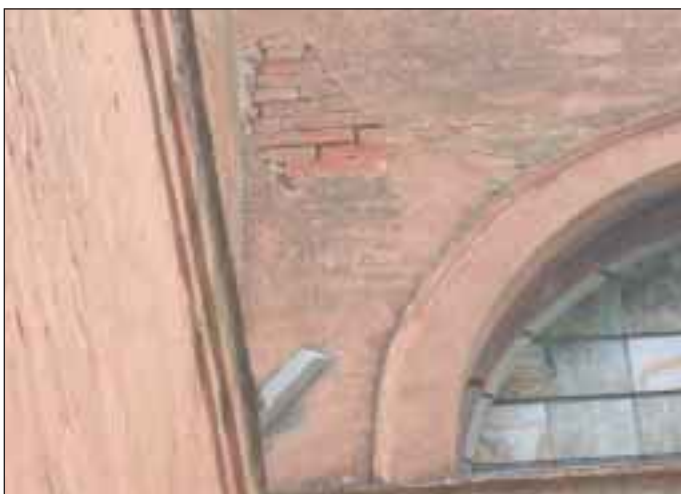
Fig. 5.b: Fessura presente sulla finestra della cappella di destra (riferimento 5)
