# Consolidamento con materiali compositi fibrorinforzati di strutture in calcestruzzo difettose o deteriorate

Andrea Benedetti <sup>(1)</sup>, Riccardo Di Nisio <sup>(2)</sup>, Martina Montesi <sup>(2)</sup>, Elisa Steli <sup>(2)</sup>

## SOMMARIO

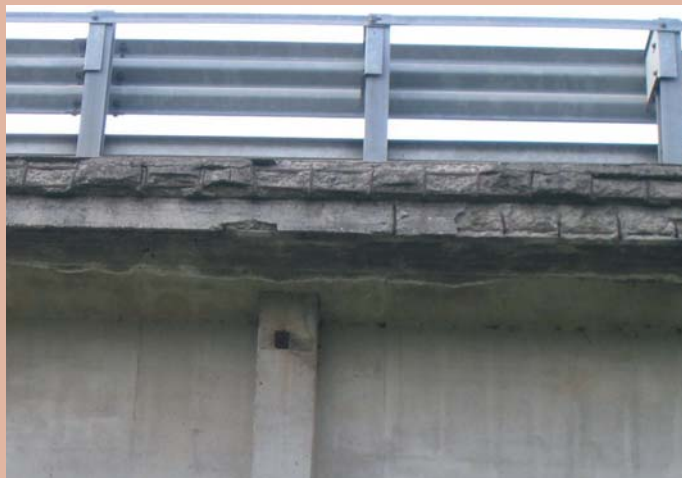
- 1 - Vista della veletta laterale del ponte sull'Ombrone della S.R. 435 - Lucchese.
- 2 - Vista di un giunto di costruzione del Cavalcavia di via Dante a Cremona.
- 3 - Vista della soletta del sottopasso sulla superstrada Rimini - San Marino.
- 4 - Vista della parete del sottopasso sulla superstrada Rimini - San Marino.
- 5 - Vista delle pile del viadotto "Bebresh" sull'autostrada "Hiemus" vicino a Sofia in Bulgaria. Si notino le armature instabilizzate in compressione.

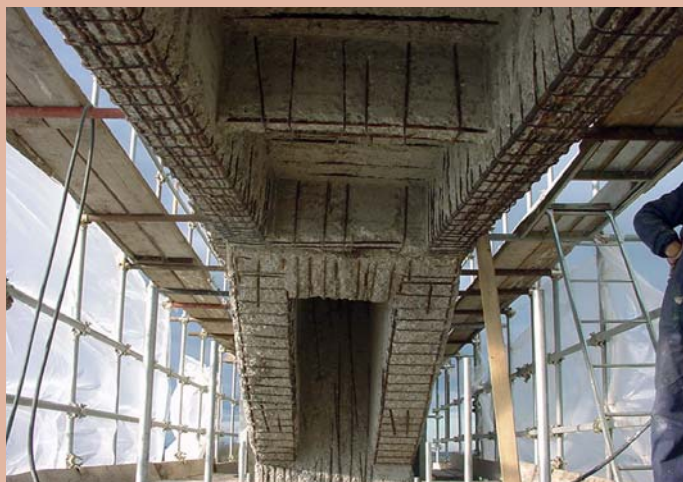
9a - Struttura della traversa mobile sul fiume Reno privata del copriferro degradato.

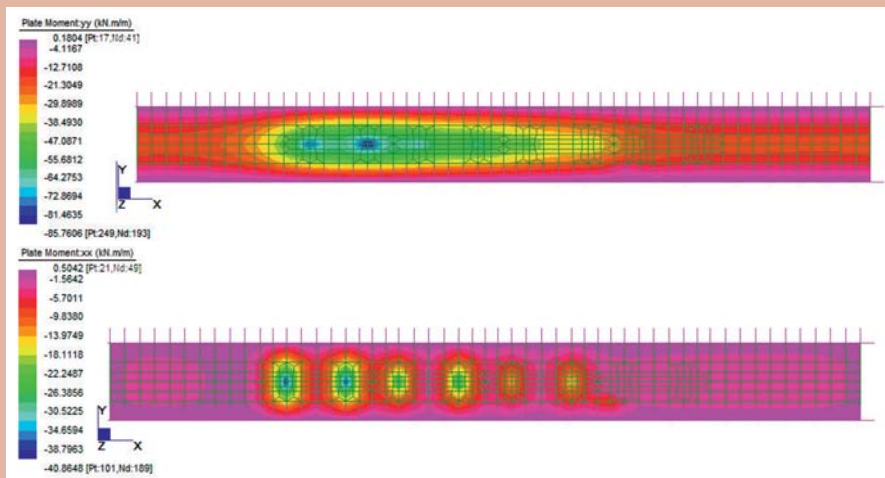
Nelle figure 13.a e 13.b i risultati delle due assunzioni possono essere confrontati; come si può notare la riduzione più forte si ha per il momento allineato con l'asse della soletta, per il quale considerare la diffusione del carico corrisponde a ridurre alla metà il momento di progetto.

13a - Momenti in direzione x ed y nel caso di non diffusione del carico.  
 13b - Momenti in direzione x ed y nel caso di diffusione del carico.
