Intervento di restauro conservativo e miglioramento strutturale del teatro Comunale "Ebe Stignani" di Imola

L'attuale progetto "2007-2009" degli interventi di conservazione e di recupero funzionale del Teatro Comunale "Ebe Stignani" di Imola si articola in più fasi temporali.

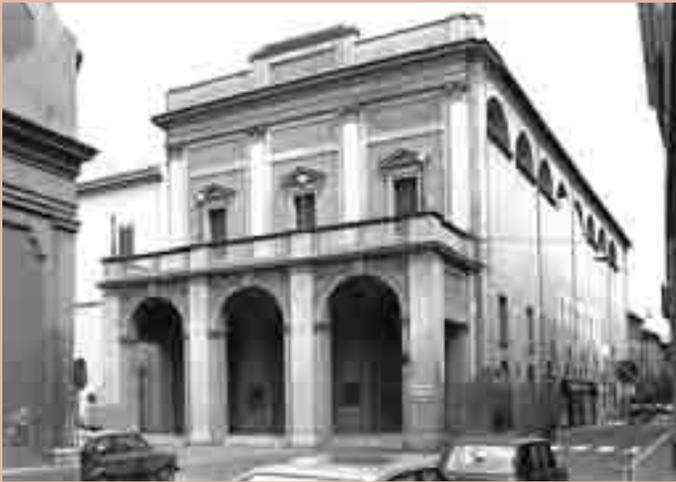
1

Il teatro riprende la sua attività e in breve tempo la sua fama si espande oltre i limiti del ristretto ambito regionale. Probabilmente a quel momento la facciata non era ancora stata del tutto completata, venne infatti eseguita più tardi con modifiche ed in particolare con l'aggiunta di un portico e sovrastante terrazza con accesso dal ridotto, come nell'uso dell'epoca e come ancor oggi vediamo dalla piazza Abate Ferri (figura 1).

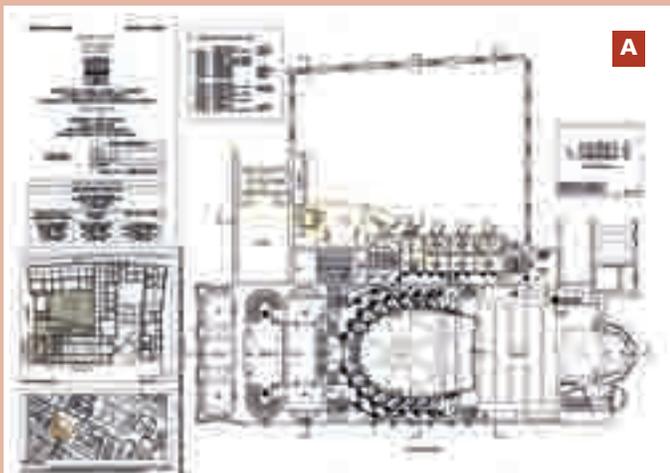
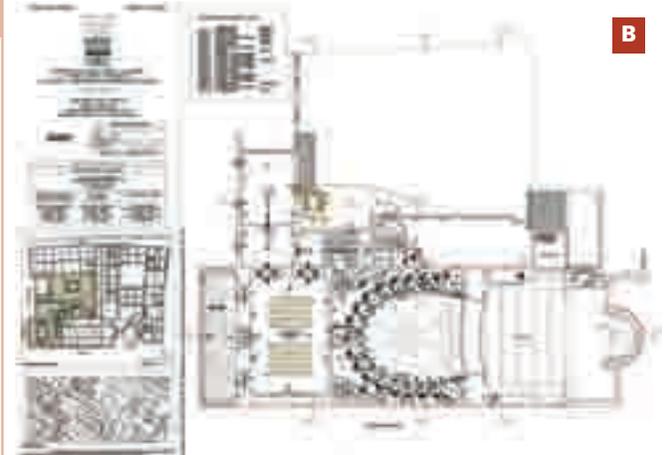
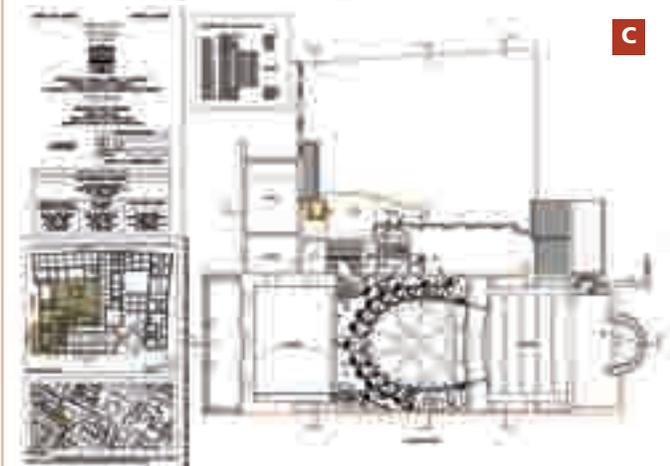
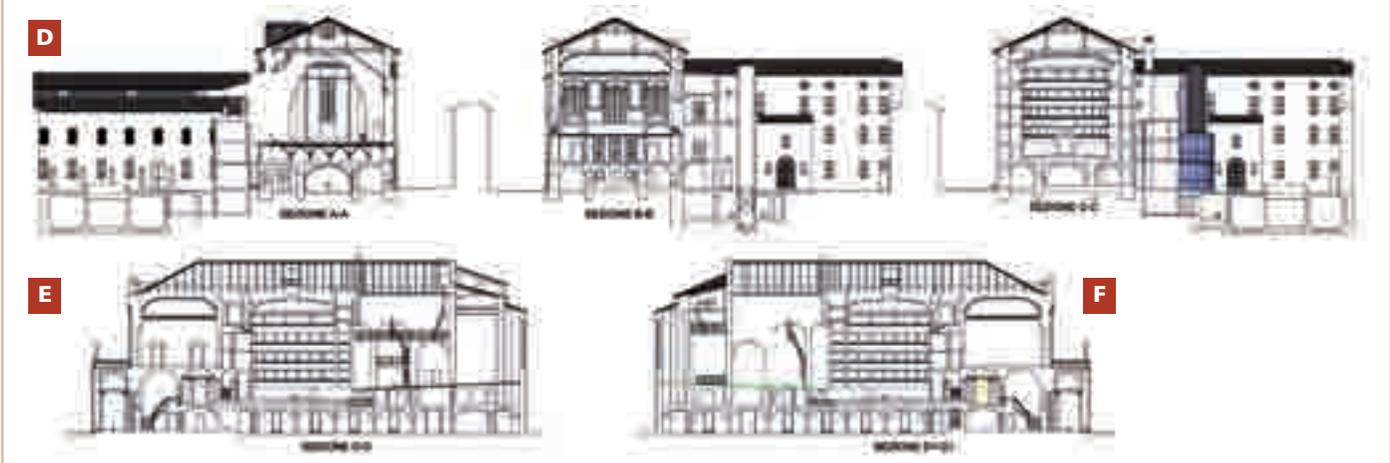
I lavori vennero portati a termine nel 1974 e nella primavera di quell'anno il teatro comunale, intitolato ad Ebe Stignani, venne riaperto al pubblico e riprese con regolarità la sua attività qualificandosi come uno dei più vivaci della regione (si vedano le piante e sezioni delle figure 5.a-5.f).

- 5 - Piante e sezioni della configurazione attuale del teatro.
- 6 - Vista di una volta in pietra in foglio dei corridoi.
- 6.1 - Palchetto 17-19 del III° ordine.
