# VERIFICHE DI SICUREZZA ED INTERVENTI DI CONSOLIDAMENTO DELLA CHIESA DI S. MARTINO IN CASOLA

## SOMMARIO

## INTRODUZIONE

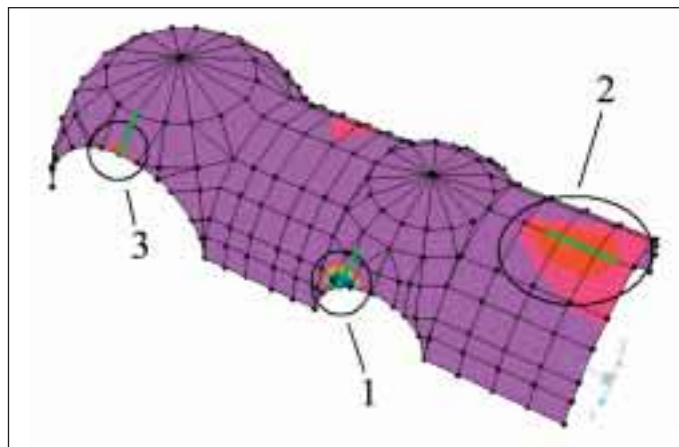
muratura, appaiono interessanti per fornire una diagnosi del quadro fessurativo presente. Infatti il modello in questione rileva stati di trazione dovuti al peso proprio della fabbrica muraria proprio in corrispondenza delle zone nelle quali si sono evidenziate le fessure maggiori. Per confronto nelle figure successive sono mostrate le foto relative alle lesioni più significative presenti nella chiesa, a confronto con le zone tese evidenziate dal modello numerico.

Fig. 2: Vista delle zone soggette a trazione localizzata individuate dall'analisi a elementi finiti per effetto di carichi verticali e con fondazioni su suolo elastico

solo qualitativo, rafforza la tesi che le lesioni siano dovute principalmente a cedimenti fondali differenziali. Tuttavia, dal confronto tra modello e quadro fessurativo emergono anche incongruenze che non possono essere spiegate se non con il fatto che la costruzione è stata eseguita in diversi periodi successivi, con una distribuzione delle pressioni sul terreno che ovviamente si discosta localmente dalla ipotizzata distribuzione elastica.

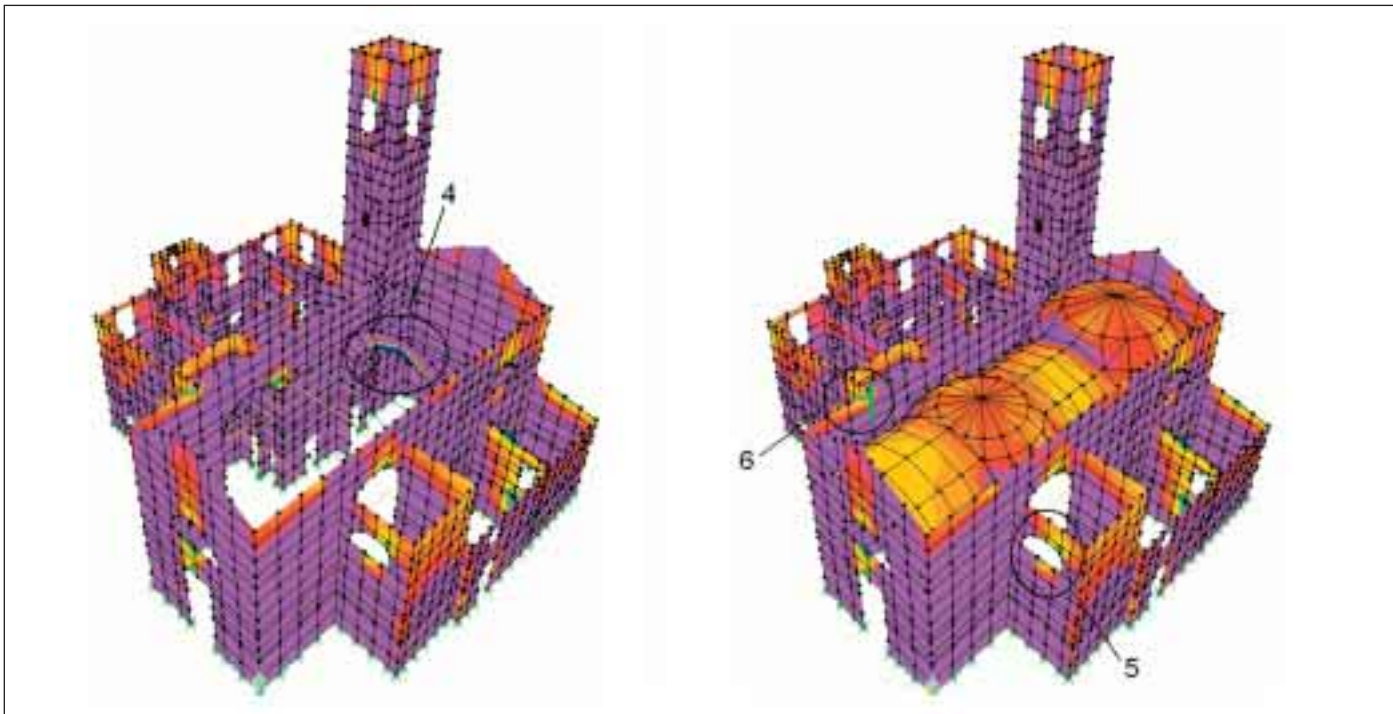
Fig. 4: Indicazione delle zone in trazione evidenziate dal modello ad elementi finiti in prossimità delle finestre delle cappelle e dell'arco dell'abside

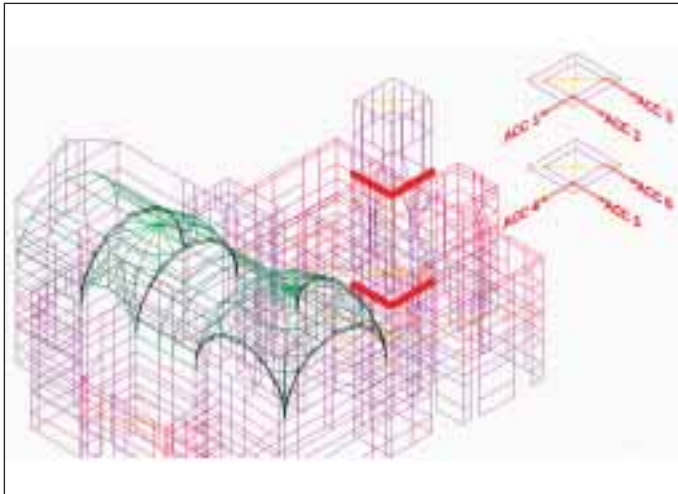
Fig. 6: Schema di montaggio dell'apparato di misura sperimentale alle pareti perimetrali della chiesa. In particolare nelle pareti della canonica al di sotto del campanile erano presenti ampie fessure causate dall'interazione dinamica dei due corpi di fabbrica durante il movimento a distesa delle campane.

Al fine di misurare accelerazioni e movimenti, sono stati disposti 6 accelerometri: 3 alla quota della cella campanaria e 3 alla quota dell'adiacente terrazzo (quota di "spicco" del campanile sui corpi adiacenti). La posizione dei sensori e la loro numerazione progressiva è schematicamente indicata in Figura 6; in particolare, gli accelerometri sono stati montati sulle murature verticali, in corrispondenza degli spigoli interni e disposti in modo da misurare la componente orizzontale dell'accelerazione.

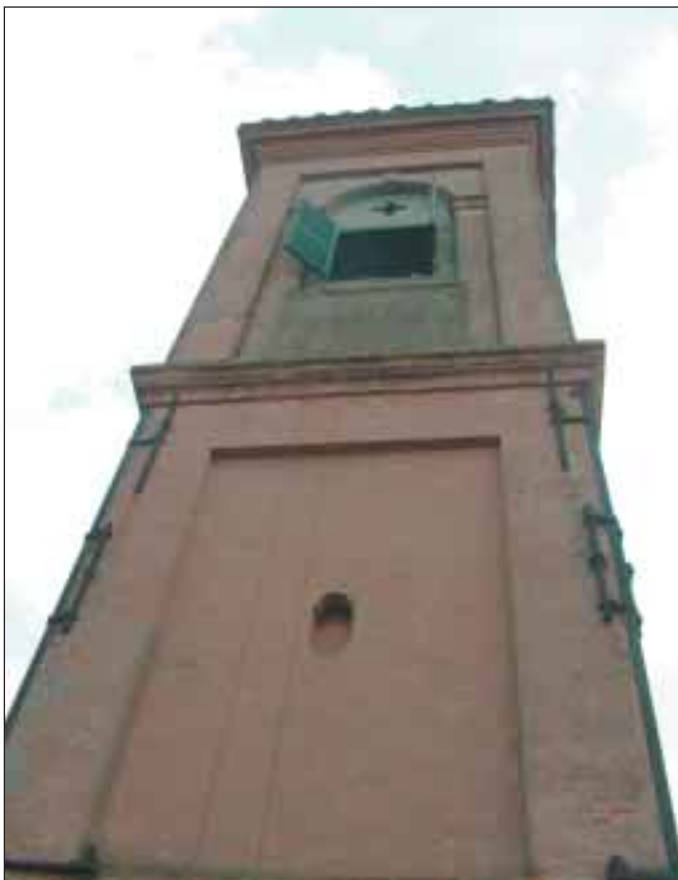
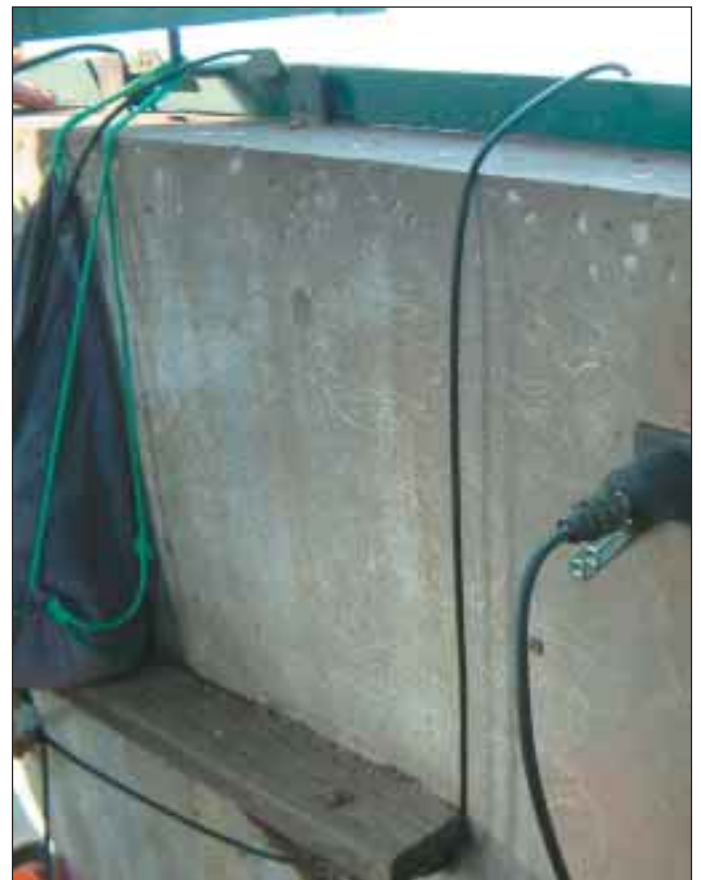
Fig. 7: Vista degli strumenti montati in corrispondenza della finestra della cella campanaria

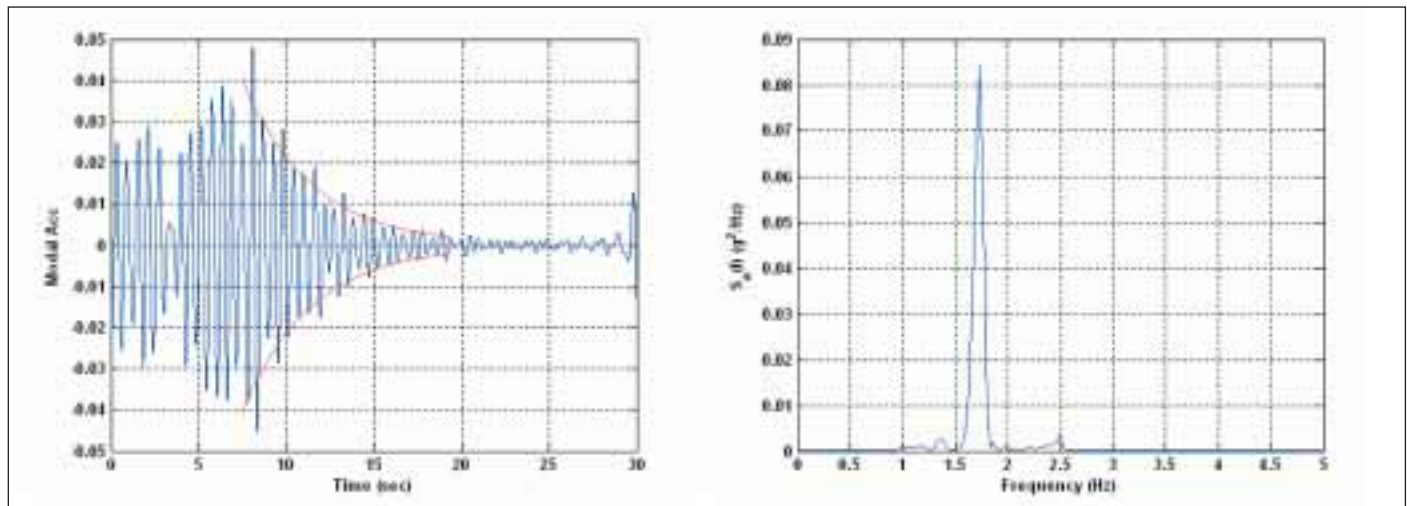
Nella Figura è riportato un esempio di tale operazione in termini di: (a) storia temporale del modo dominante eccitato, con evidenziato il decremento logaritmico nel tratto di oscillazione libera; (b) spettro di potenza di tale modo, che conferma la frequenza naturale di 1.7 Hz; (c) forma modale eccitata (in nero lo schema planimetrico indeformato, in rosso la deformata al livello della cella campanaria, individuata dagli accelerometri n. 1-2-3 ed in rosso tratteggiato la deformata alla quota intermedia monitorata, individuata dagli accelerometri n. 4-5-6).

Dal valore del decremento logaritmico si ottiene quello del rapporto di smorzamento modale che risulta essere pari al 2.3%.

- La frequenza naturale del campanile è pari a circa 1.7 Hz.
- La forma modale associata a tale frequenza è di tipo flessio-torsionale, con asse di flessione inclinato di circa 30° rispetto alla direzione di oscillazione delle campane (a sua volta coincidente con l’orientamento della navata della chiesa).

- Il rapporto di smorzamento associato al primo modo è dell’ordine del 2%.
- Le oscillazioni evidenziano un vincolo particolarmente rigido rappresentato dal muro comune con la chiesa. Ciò fa sì che, fino alla quota di spicco del campanile dagli adiacenti corpi di fabbrica, si manifestino sostanzialmente movimenti di torsione attorno a detta parete comune; a partire da tale quota, si sviluppa la flessione tipica di una “mensola” (sebbene con asse inclinato, come sopra detto) ed una componente torsionale opposta alla precedente che, alla quota della cella campanaria, finisce per annullare e persino invertire la rotazione registrata alla quota di spicco del campanile.

Figura 8.a: Storia temporale e spettro di potenza del modo eccitato nella Prova n. 2

Figura 8.b: forma modale delle sezioni strumentate del modo eccitato nella Prova n. 2

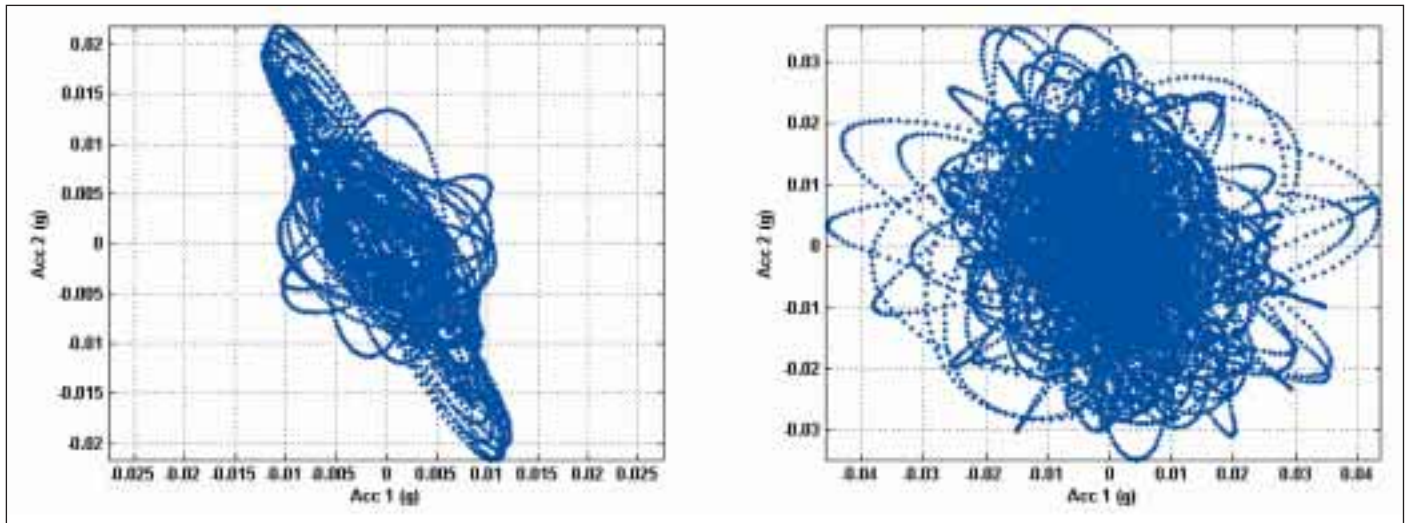
Infine, nella Figura 9 si riportano due esempi di correlazione tra le accelerazioni (filtrate come sopra descritto)

nelle due direzioni ortogonali (alla quota della cella campanaria) che forniscono utili indicazioni sulle “traiettorie” seguite dal campanile nel corso dell’eccitazione.

Figura 9. Correlazione tra le accelerazioni nelle due direzioni ortogonali alla quota della cella campanaria

traiettorie ellittiche. La “partecipazione” del modo ortogonale cresce al crescere dell’ampiezza dell’oscillazione, fino a dar luogo a traiettorie circolari per la presenza simultanea dei due modi, o rettilinei ma con direzione variabile a causa dello scambio energetico tra i due modi.

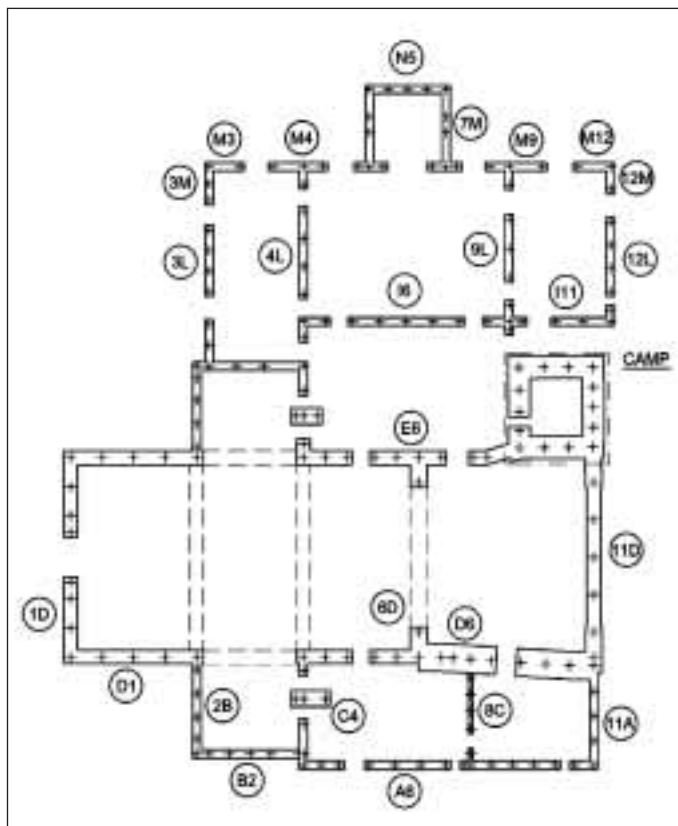
In conclusione il grado iniziale di sicurezza della chiesa appare basso in modo anomalo in conseguenza delle forti spinte alle quali è soggetto l'elemento 11A in conseguenza dei moti di torsione causati dall'irregolarità della pianta. Pur considerando che gli elementi con caratteristiche peggiori subiscono un intervento di consolidamento, il coefficiente di sicurezza rimane insufficiente in considerazione del non corretto comportamento dinamico della costruzione per effetto della flessibilità del coperto.

Fig. 13: Designazione in pianta degli elementi resistenti

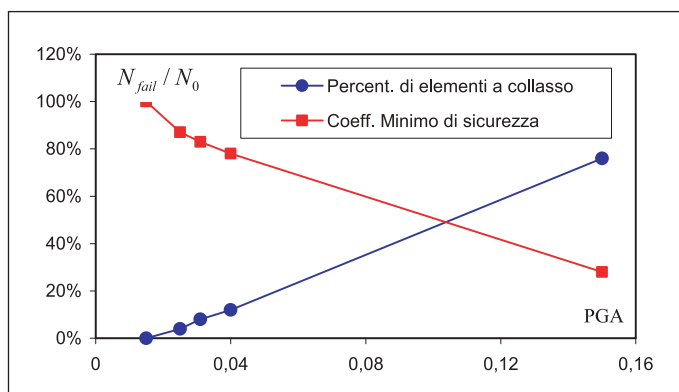
Dall'esame della figura 14 Si evince che il valore di accelerazione di verifica per il complesso murario è assai lontano dal valore di progetto fissato dalla normativa. In particolare è interessante notare che esiste una relazione lineare inversa tra il numero di elementi al di là della soglia di collasso e l'accelerazione di picco assunta per il calcolo.

Fig. 14: Variazione del numero di elementi a collasso con il valore della PGA

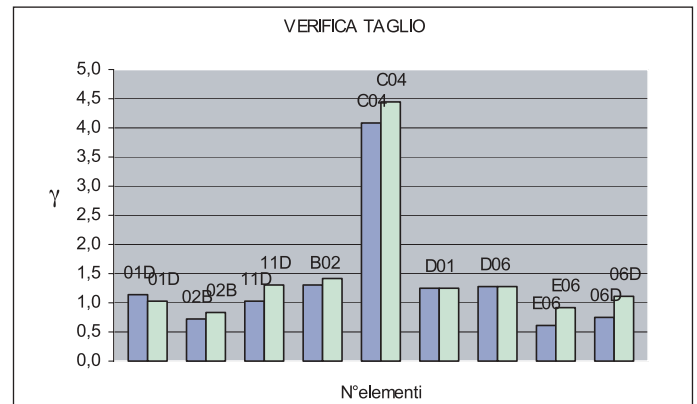
Fig. 24.a: Verifica a taglio delle pareti principali della chiesa (azzurro stato iniziale, verde stato consolidato)

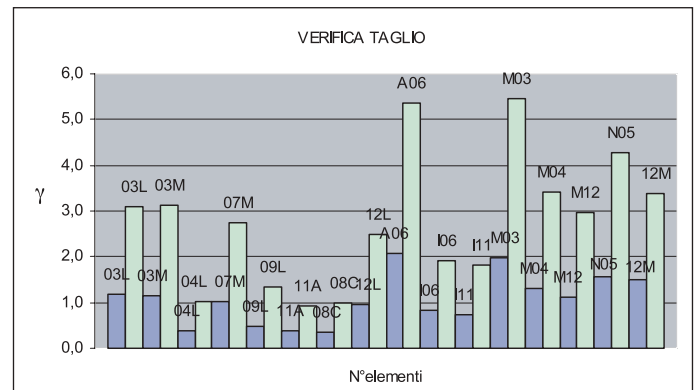
Fig. 24.b: Verifica a taglio delle pareti dei corpi aggiunti (azzurro stato iniziale, verde stato consolidato)

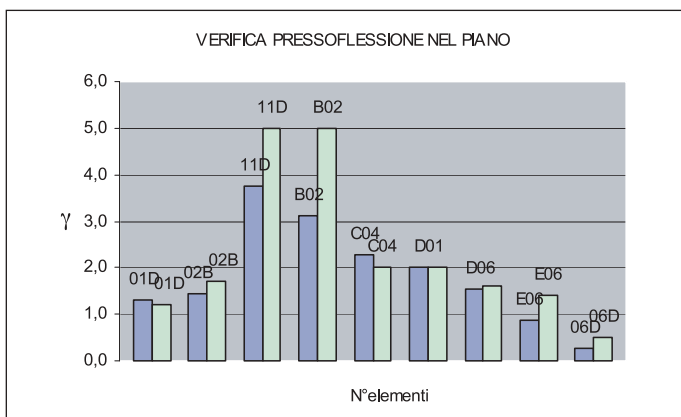
Fig. 25.a: Verifica a presso flessione delle pareti principali della chiesa (azzurro stato iniziale, verde stato consolidato)

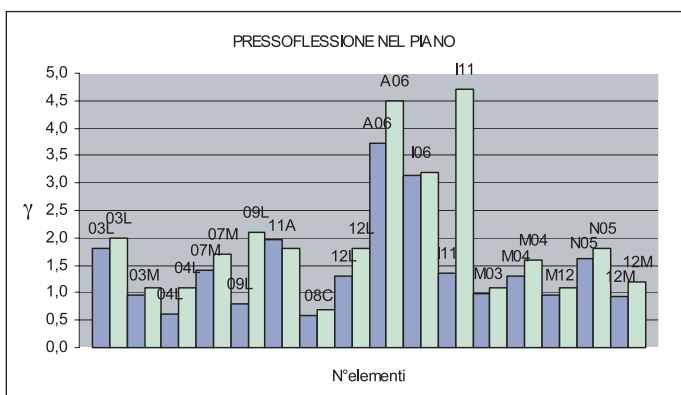
Fig. 25.b: Verifica a presso flessione delle pareti dei corpi agiunti (azzurro stato iniziale, verde stato consolidato)

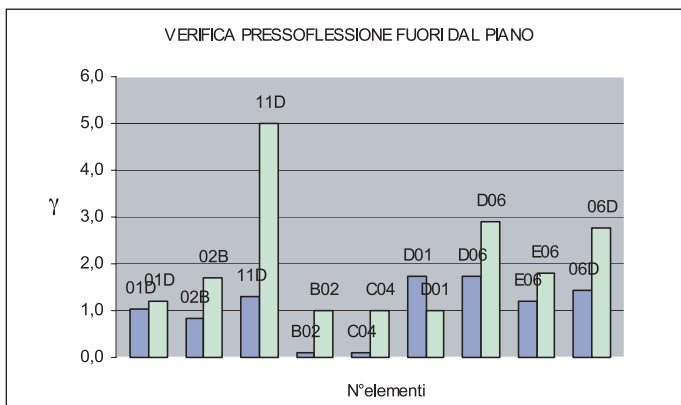
Sono anche da segnalare numerosi pannelli murari per i quali la verifica a ribaltamento fuori del piano fornisce margini di sicurezza non accettabili.

Fig. 26.a: Verifica a ribaltamento fuori del piano delle pareti principali della chiesa (azzurro stato iniziale, verde stato consolidato)

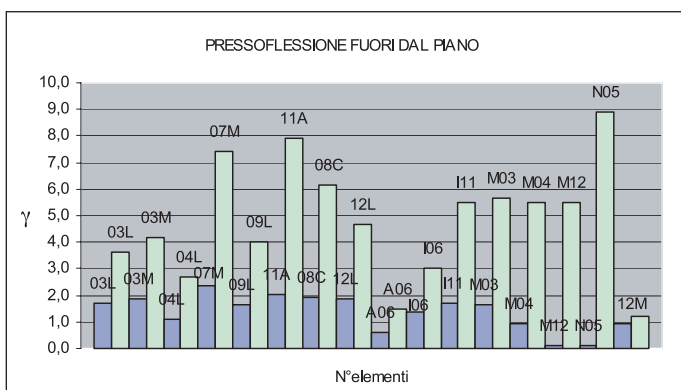
Fig. 26.b: Verifica a ribaltamento fuori del piano delle pareti dei corpi secondari (azzurro stato iniziale, verde stato consolidato)
