# Consolidamento con materiali compositi fibrorinforzati di strutture in calcestruzzo difettose o deteriorate

Andrea Benedetti <sup>(1)</sup>, Riccardo Di Nisio <sup>(2)</sup>, Martina Montesi <sup>(2)</sup>, Elisa Steli <sup>(2)</sup>

## SOMMARIO

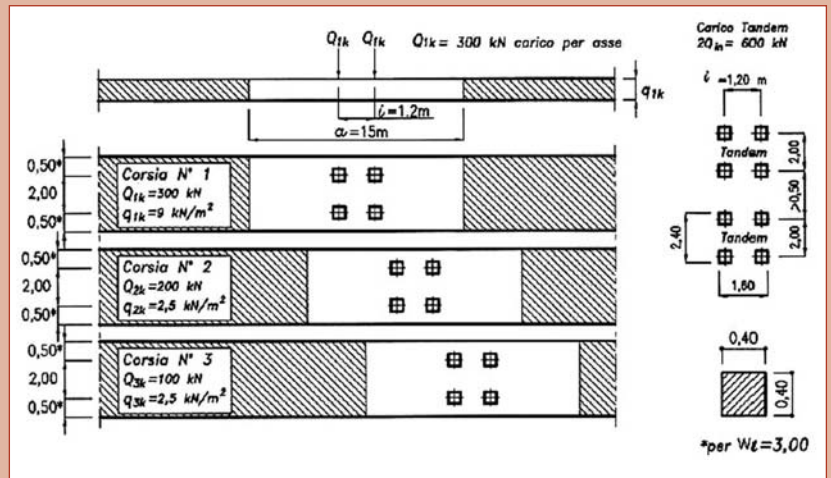
11 - Schema di distribuzione del carico sulla sede stradale.

diffusione come previsto dalla normativa vigente per lo spessore di massiciata presente.

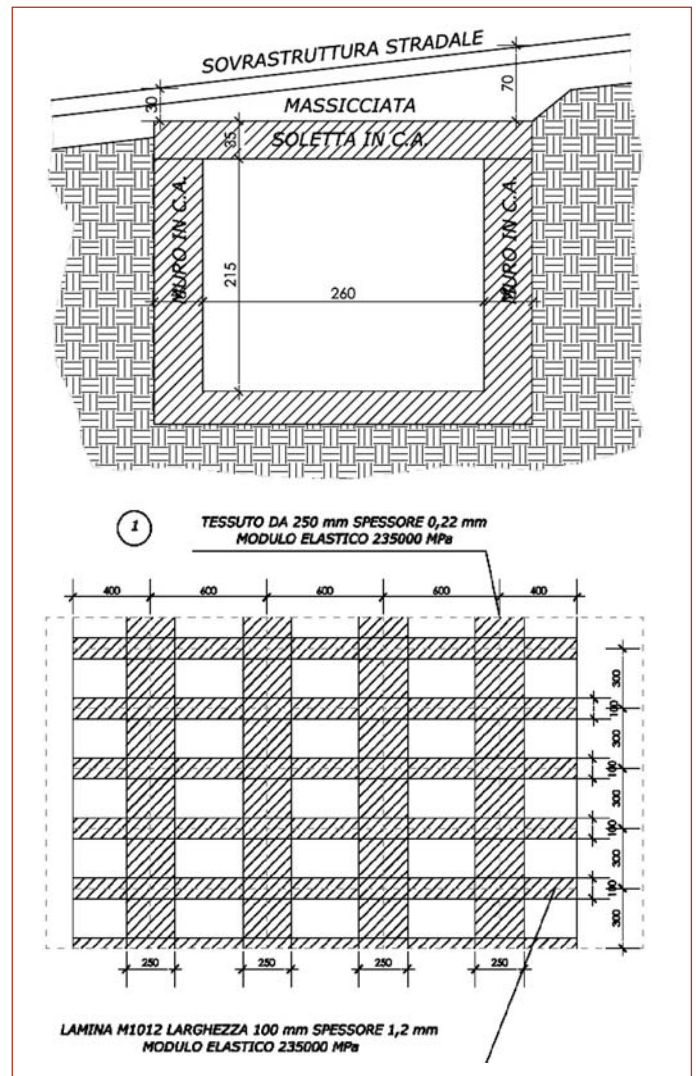
12 - Sezione trasversale e dettaglio del rinforzo per il sottopasso della superstrada Rimini – San Marino.

Nel caso sottopasso di via XXVII Luglio - Borgo Maggiore - Stato della Repubblica di San Marino (RSM), lo stato di conservazione delle armature della soletta superiore appariva molto compromesso, e non era economicamente accettabile procedere alla reintegrazione dell'armatura con tecniche tradizionali. Allo scopo di garantire la vita utile della costruzione, si è deciso allora di sostituire la funzione statica dell'armatura interna con quella di una armatura posizionata all'intradosso e di minor sensibilità alla corrosione.
